INSPEKTIONSRAPPORT LEGEPLADS

4. december 2018

KB 2018-067

Ejerlaug Ellebæk
Oluf Rings Vej 23
7500 Holstebro

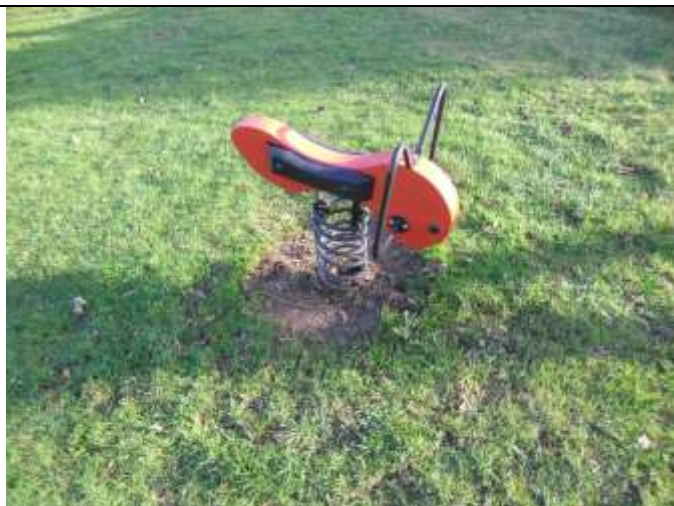
Foto 2

Der blev ved inspektionen ikke fundet en fyldestgørende mærkning af redskabet.

DS/EN 1176-1 Pkt. 7 Mærkning

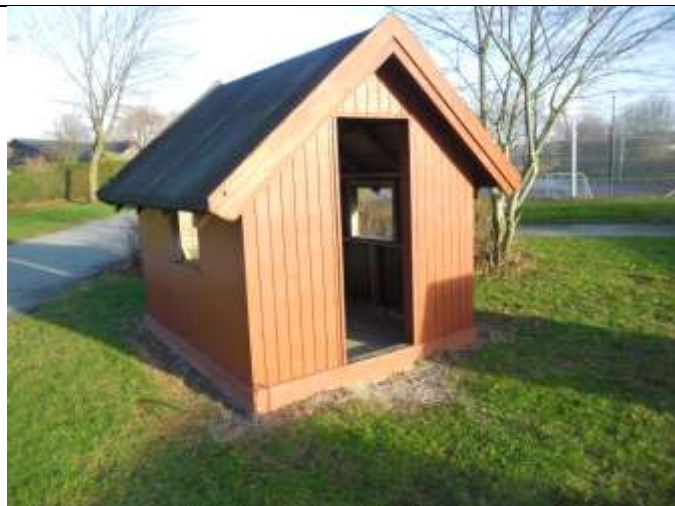
Foto 8

Der blev ved inspektionen ikke fundet en fyldestgørende mærkning af redskabet.

DS/EN 1176-1 Pkt. 7 Mærkning

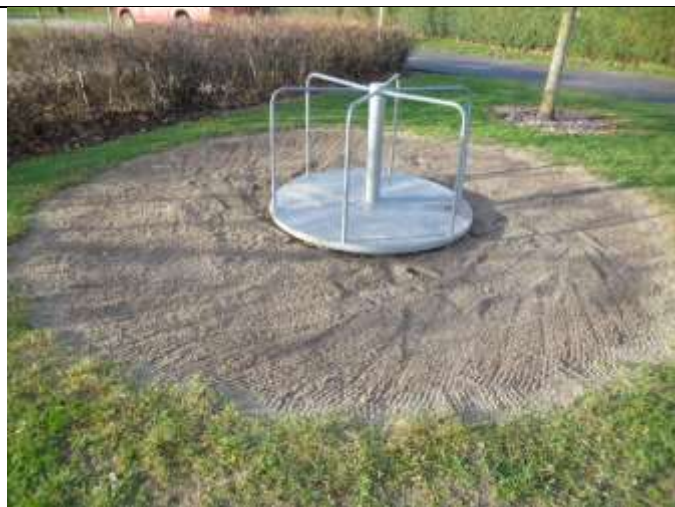
Foto 10

Der blev ved inspektionen ikke fundet en fyldestgørende mærkning af redskabet.

DS/EN 1176-1 Pkt. 7 Mærkning
 DS/EN 1176-5 Pkt. 8 Mærkning

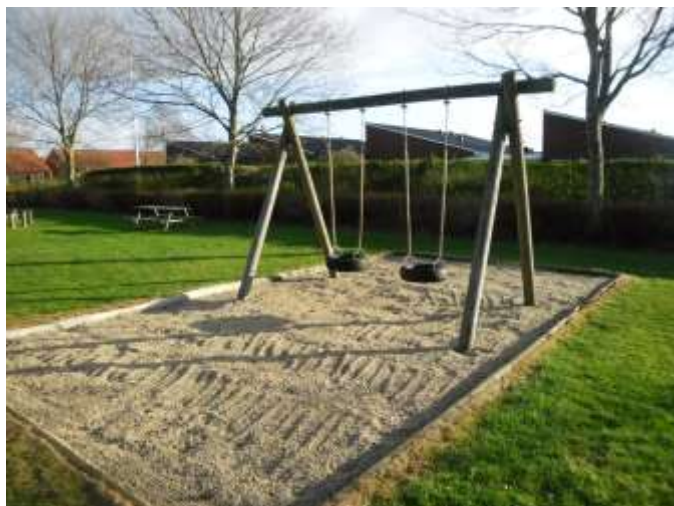
Foto 16

Der blev ved inspektionen ikke fundet en fyldestgørende mærkning af redskabet.

DS/EN 1176-1 Pkt. 7 Mærkning
DS/EN 1176-2 Pkt. 6 Mærkning

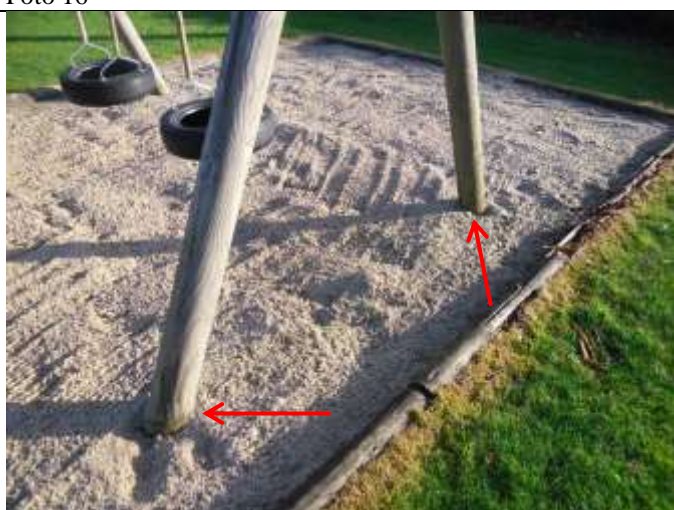
Foto 17

Træværk er i direkte kontakt med jord. Det bør derfor dokumenteres, at det anvendte træ har tilstrækkelig holdbarhed i henhold til klasse 1 og 2 - anført i 4.2.2 i EN 350-2:1994. Hold øje med udviklingen.

DS/EN 1176-1 Pkt. 4.1.3 a, Træ og lignende produkter

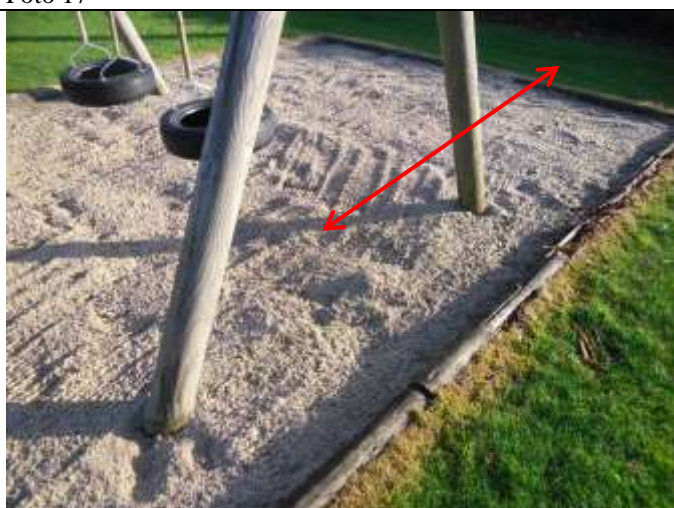
Foto 18

Børnene kan slå sig, hvis de falder af gyngen, da udstrækningen af underlaget ikke er stor nok. Udstrækningen af underlaget skal min. være gyngens ophæng x 0,867 m + 2,25 m til kantafgrænsning.

DS/EN 1176-2 Pkt. 4.10 Stødområde
DS/EN 1177 Pkt. 4.2 Støddæmpning

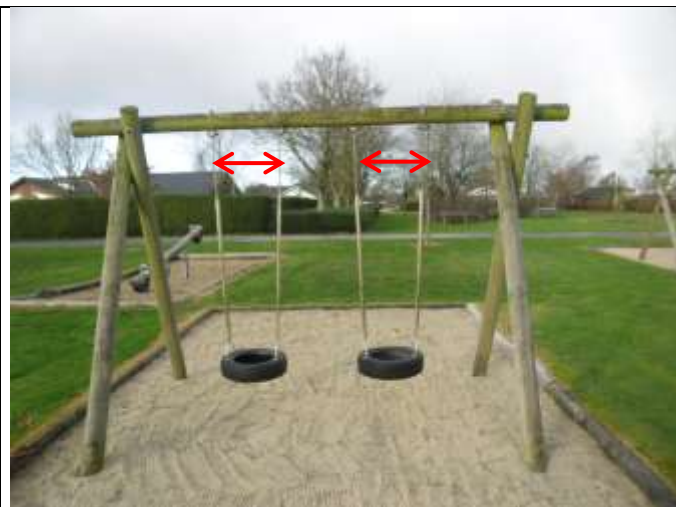
Foto 19

Gyngesædernes stabilitet lever ikke op til kravene, fordi gyngephængene på overliggeren sidder for tæt. Afstanden mellem de øverste gyngephæng skal være større end bredden på sædet. Afstanden mellem disse ophæng skal min. være 5 % af den længde, der måles fra overkant sæde op til beslagets omdrejningspunkt + bredden på selve gyngesædet.

DS/EN 1176-2 Pkt. 4.4.2 Gyngesæders stabilitet

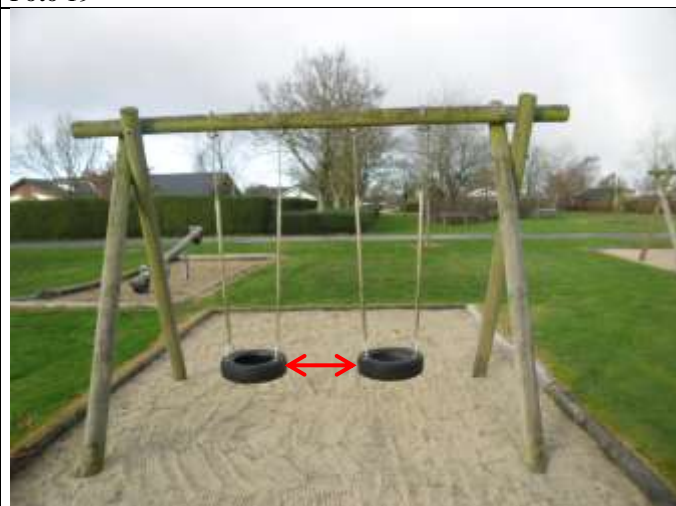
Foto 20

Børnene kan komme til skade, hvis de støder ind i den anden gyng. Afstanden mellem gyngerne er for lille. Her skal afstanden min. være 20 % af ophængets længde + 30 cm.

DS/EN 1176-2 Pkt. 4.4.1 Mindste afstand mellem gynger

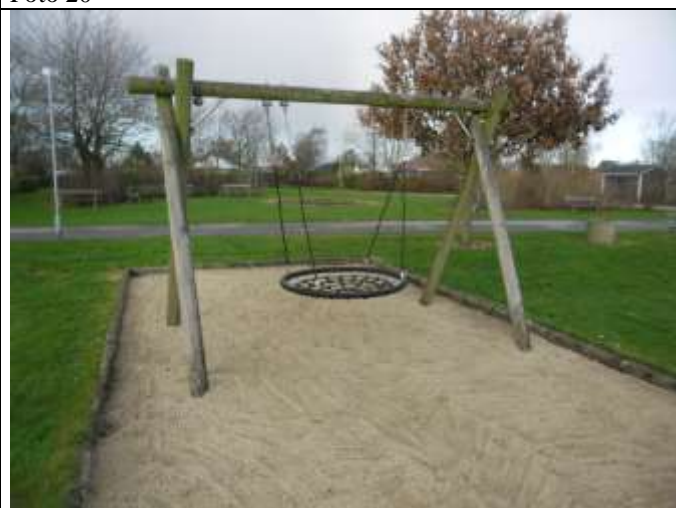
Foto 21

Der blev ved inspektionen ikke fundet en fyldestgørende mærkning af redskabet.

DS/EN 1176-1 Pkt. 7 Mærkning
DS/EN 1176-2 Pkt. 6 Mærkning

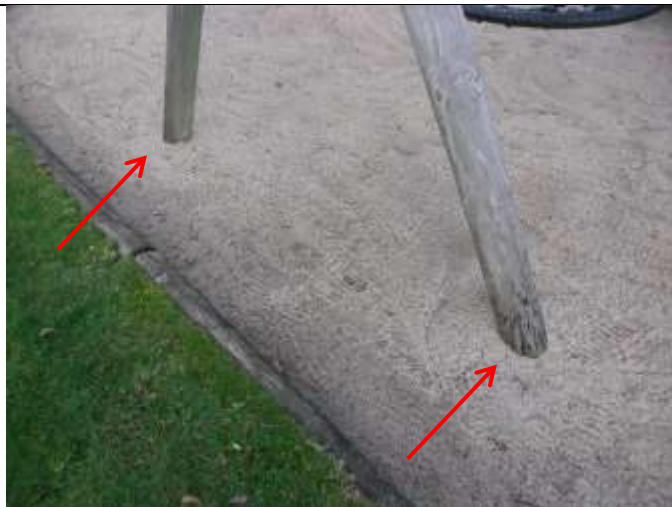
Foto 22

Træværk er i direkte kontakt med jord. Det bør derfor dokumenteres, at det anvendte træ har tilstrækkelig holdbarhed i henhold til klasse 1 og 2 - anført i 4.2.2 i EN 350-2:1994. Hold øje med udviklingen.

DS/EN 1176-1 Pkt. 4.1.3 a, Træ og lignende produkter

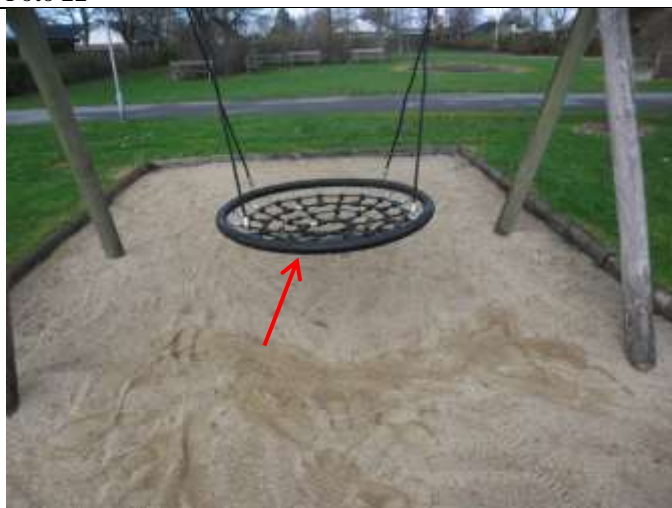
Foto 23

Man bør sikre sig, at dette sæde ikke slår for hårdt. Dette kan fx ske ved, at leverandøren fremlægger af gyldigt certifikat med tilhørende prøvningsrapport /slagtest.

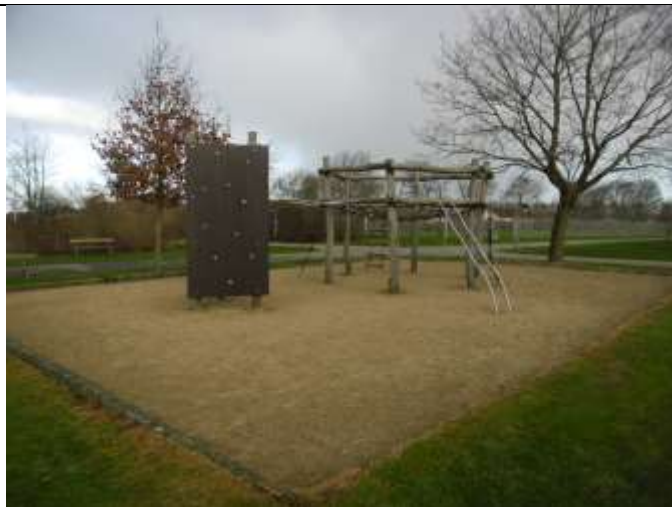
Foto 25

Der blev ved inspektionen ikke fundet en fyldestgørende mærkning af redskabet.

DS/EN 1176-1 Pkt. 7 Mærkning

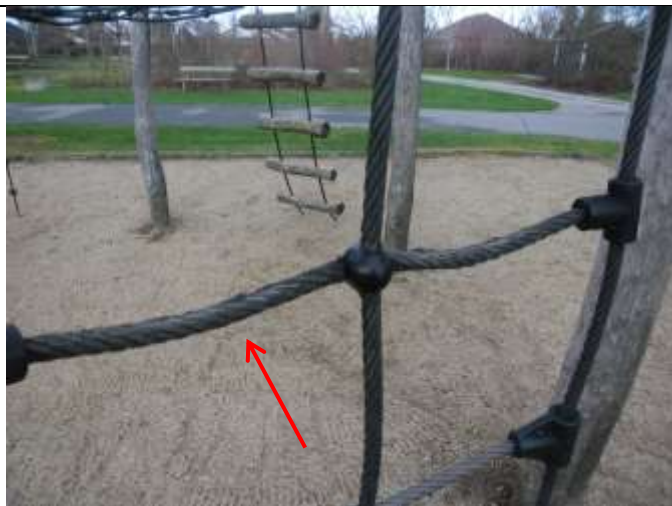
Foto 26

Tovet er slidt ned til wirerne. Når der anvendes beklædte wirer, skal hver dugt være omvundet med syntetiske eller naturlige fibre.

DS/EN 1176-1 Pkt. 8.2.7 Korrigerende vedligeholdelse

DS/EN 1176-1 Pkt. 4.2.12.4 Beklædte ståltove
