INSPEKTIONSRAPPORT LEGEPLADS

Ejerlaug Ellebæk
v/Jes Hansen
Oluf Rings Vej 23
7500 Holstebro

1. december 2017

KB 2017-002

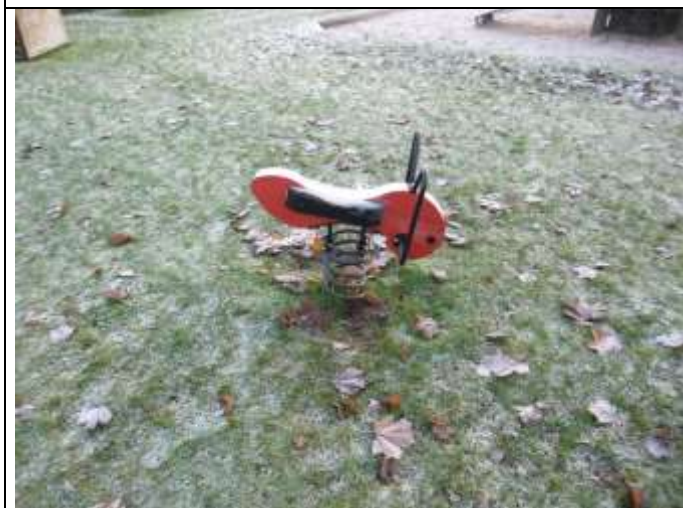
Foto 2

Der blev ved inspektionen ikke fundet en fyldestgørende mærkning af redskabet.

DS/EN 1176-1 Pkt. 7 Mærkning

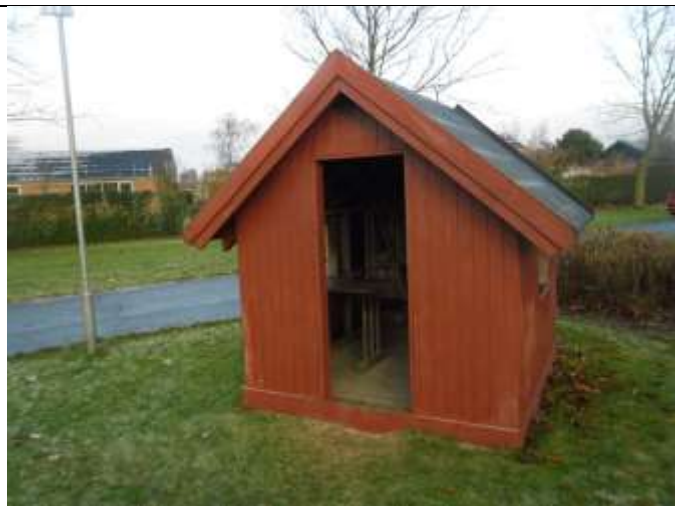
Foto 8

Der blev ved inspektionen ikke fundet en fyldestgørende mærkning af redskabet.

DS/EN 1176-1 Pkt. 7 Mærkning

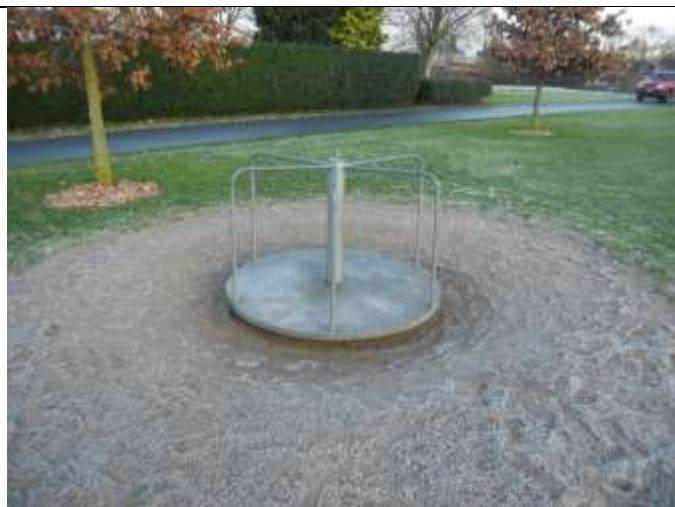
Foto 10

Der blev ved inspektionen ikke fundet en fyldestgørende mærkning af redskabet.

DS/EN 1176-1 Pkt. 7 Mærkning
 DS/EN 1176-5 Pkt. 8 Mærkning

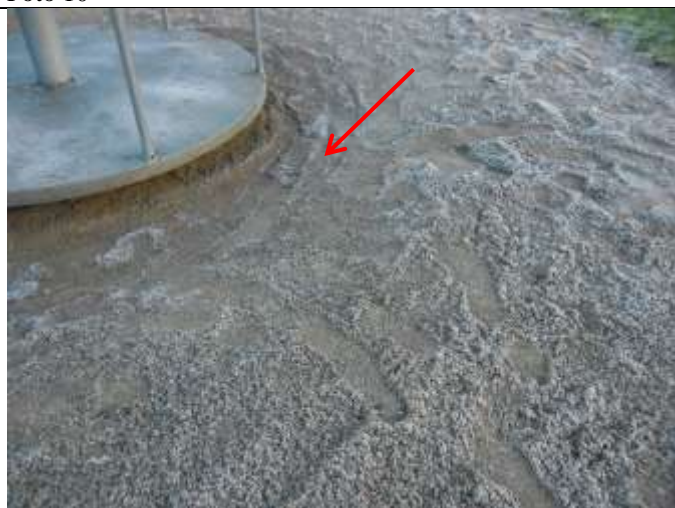
Foto 11

Det støddæmpende underlag omkring karrusellen skal være i samme niveau, og udlægges i hele frirummets udstrækning.

DS/EN 1176-5 Pkt. 5.4 Underlag

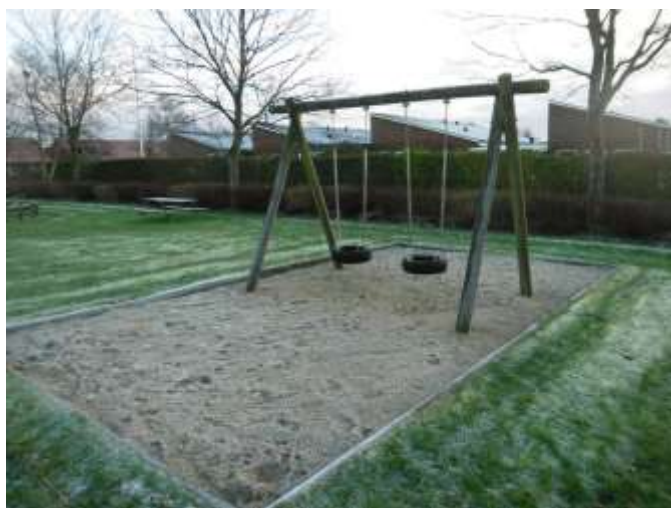
Foto 14

Der blev ved inspektionen ikke fundet en fyldestgørende mærkning af redskabet.

- DS/EN 1176-1 Pkt. 7 Mærkning
- DS/EN 1176-2 Pkt. 6 Mærkning

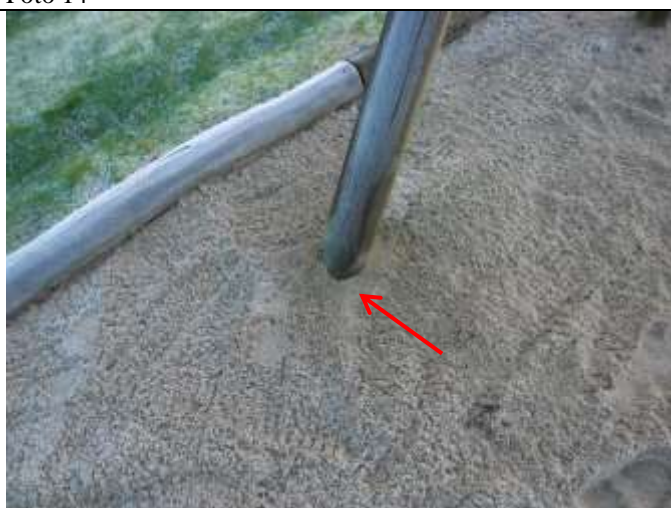
Foto 15

Træværk er i direkte kontakt med jord. Det bør derfor dokumenteres, at det anvendte træ har tilstrækkelig holdbarhed i henhold til klasse 1 og 2 - anført i 4.2.2 i EN 350-2:1994. Hold øje med udviklingen.

- DS/EN 1176-1 Pkt. 4.1.3 a, Træ og lignende produkter

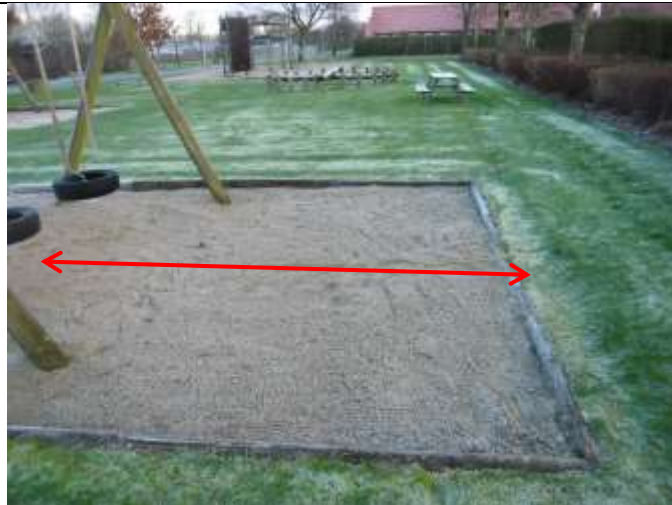
Foto 16

Børnene kan slå sig, hvis de falder af gyngen, da udstrækningen af underlaget ikke er stor nok.

Udstrækningen af underlaget skal min. være gyngens ophæng x 0,867 m + 2,25 m til kantafrænsning.

DS/EN 1176-2 Pkt. 4.10 Stødområde

DS/EN 1177 Pkt. 4.2 Støddæmpning

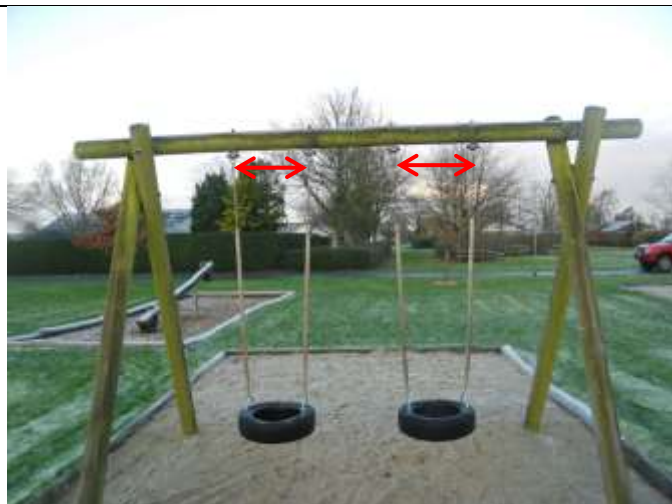
Foto 17

Gyngesædernes stabilitet lever ikke op til kravene, fordi gyngesæderne på overliggeren sidder for tæt.

Afstanden mellem de øverste gyngesæder skal være større end bredden på sædet.

Afstanden mellem disse ophæng skal min. være 5 % af den længde, der måles fra overkant sæde op til beslagets omdrejningspunkt + bredden på selve gyngesædet.

DS/EN 1176-2 Pkt. 4.4.2 Gyngesæders stabilitet

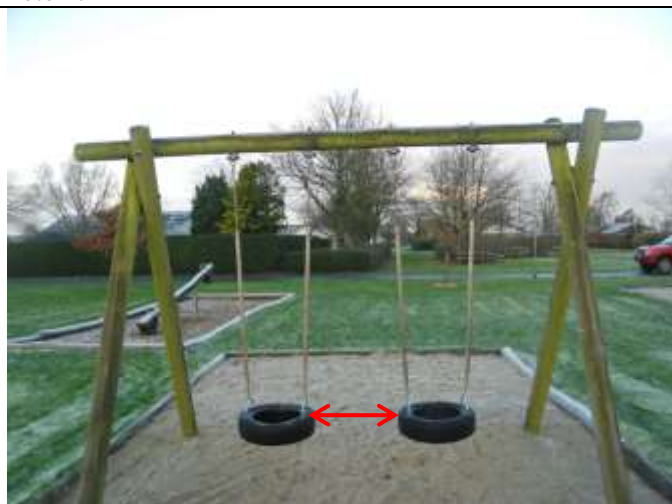
Foto 18

Børnene kan komme til skade, hvis de støder ind i den anden gyngesæde.

Afstanden mellem gyngesæderne er for lille. Her skal afstanden min. være 20 % af ophængets længde + 30 cm.

DS/EN 1176-2 Pkt. 4.4.1 Mindste afstand mellem gyngesæder

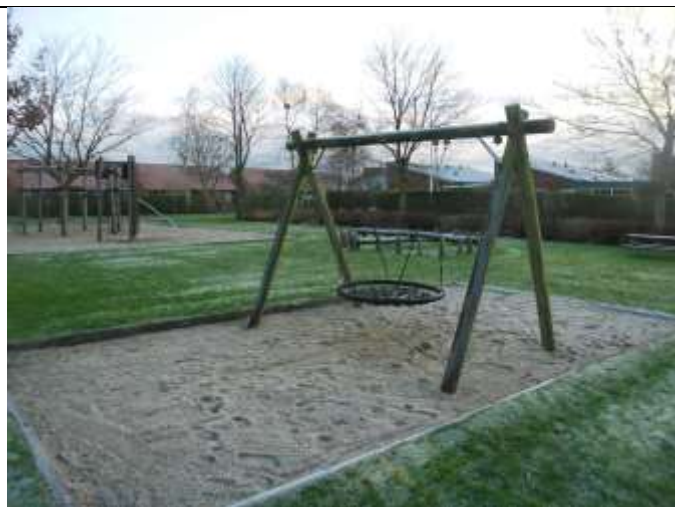
Foto 19

Der blev ved inspektionen ikke fundet en fyldestgørende mærkning af redskabet.

DS/EN 1176-1 Pkt. 7 Mærkning
 DS/EN 1176-2 Pkt. 6 Mærkning

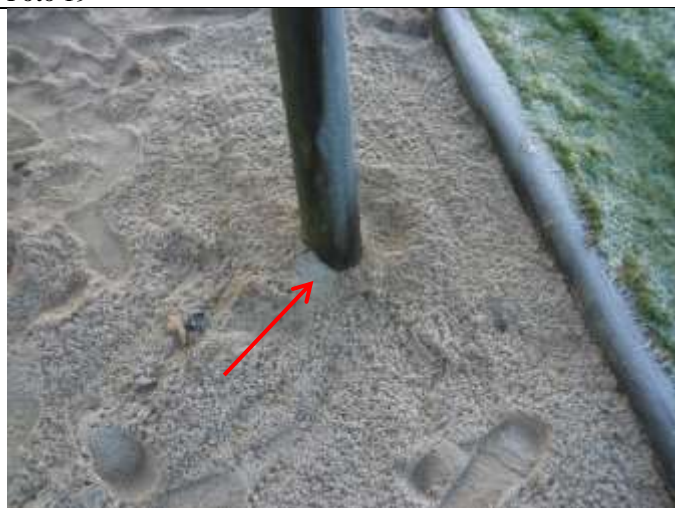
Foto 20

Træværk er i direkte kontakt med jord. Det bør derfor dokumenteres, at det anvendte træ har tilstrækkelig holdbarhed i henhold til klasse 1 og 2 - anført i 4.2.2 i EN 350-2:1994. Hold øje med udviklingen.

DS/EN 1176-1 Pkt. 4.1.3 a, Træ og lignende produkter

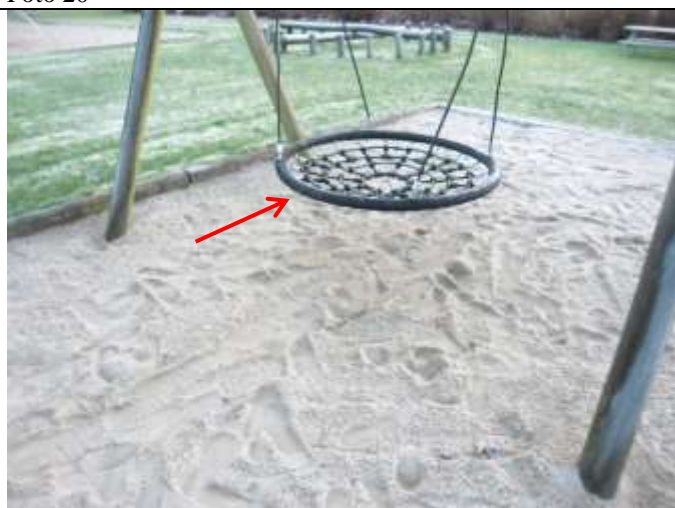
Foto 21

Man bør sikre sig, at dette sæde ikke slår for hårdt. Dette kan fx ske ved, at leverandøren fremlægger af gyldigt certifikat med tilhørende prøvningsrapport /slagtest.

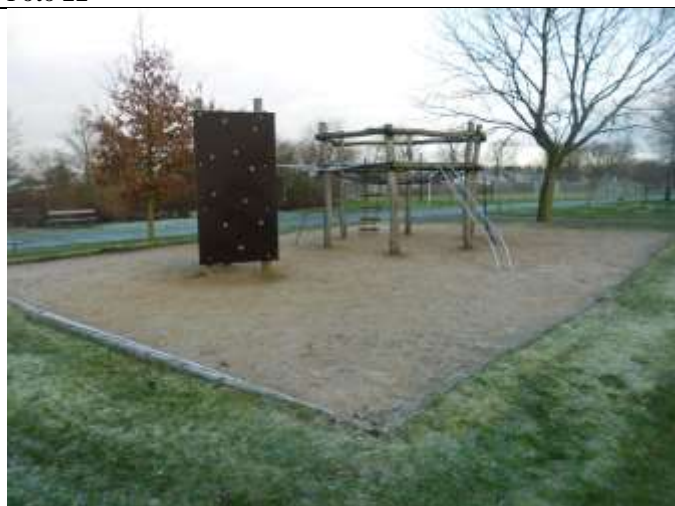
Foto 23

Der blev ved inspektionen ikke fundet en fyldestgørende mærkning af redskabet.

DS/EN 1176-1 Pkt. 7 Mærkning

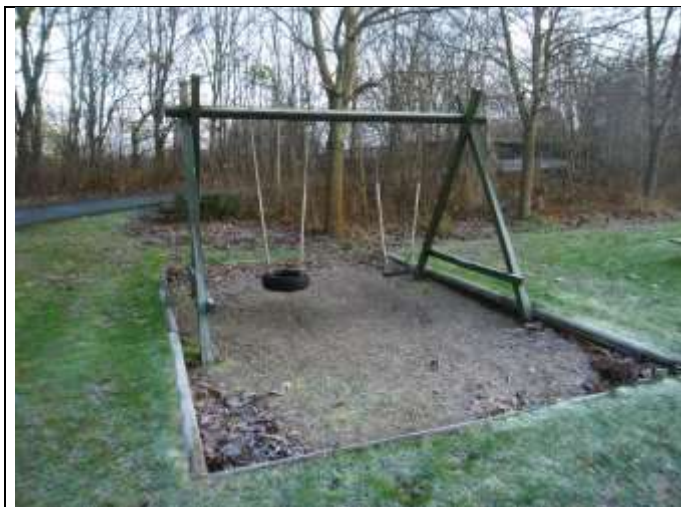
Foto 25

Der blev ved inspektionen ikke fundet en fyldestgørende mærkning af redskabet.

DS/EN 1176-1 Pkt. 7 Mærkning
 DS/EN 1176-2 Pkt. 6 Mærkning

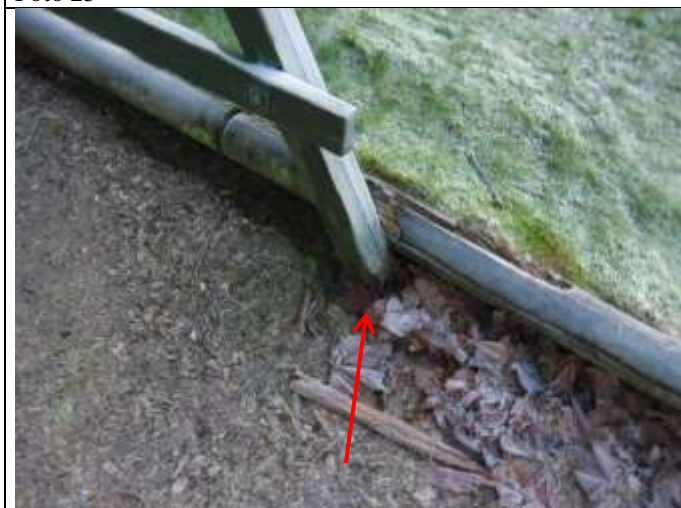
Foto 26

Træværk er i direkte kontakt med jord. Det bør derfor dokumenteres, at det anvendte træ har tilstrækkelig holdbarhed i henhold til klasse 1 og 2 - anført i 4.2.2 i EN 350-2:1994. Hold øje med udviklingen.

DS/EN 1176-1 Pkt. 4.1.3 a, Træ og lignende produkter

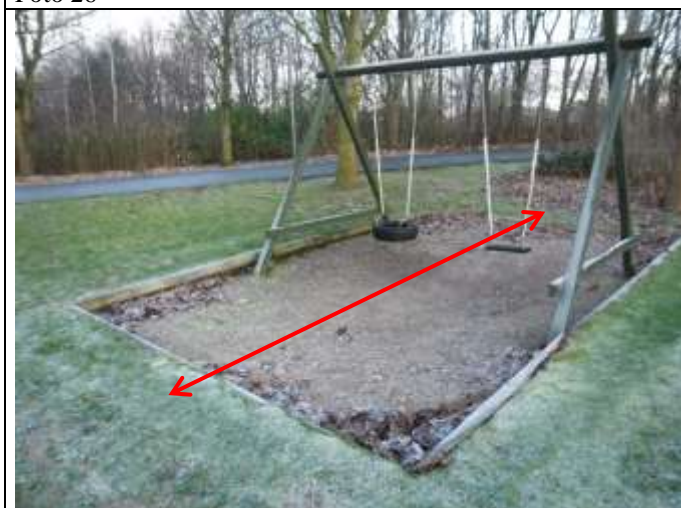
Foto 27

Børnene kan slå sig, hvis de falder af gyngen, da udstrækningen af underlaget ikke er stor nok. Udstrækningen af underlaget skal min. være gyngens ophæng x 0,867 m + 2,25 m til kantafrænsning (dette gælder på begge sider af gyngen).

DS/EN 1176-2 Pkt. 4.10 Stødområde
 DS/EN 1177 Pkt. 4.2 Støddæmpning
