Projekt	Private legepladser Holstebro kommune	Oprettet af	Per Graversen
Sagsnr.	XXXX	Oprettet	24. jan 2023, 11:31
GPS-koordinat	56.37557, 8.57053	Ændret af	Per Graversen
		Ændret	25. jan 2023, 11:15
		Status	Afsluttet

Dato for inspektion	24-01-2023
<i>Ændret af Per Graversen, 24. jan 2023, 11:31</i>	
Legepladsens Navn	
Den lille legeplads	
<i>Ændret af Per Graversen, 25. jan 2023, 09:26</i>	
Praktisk info	
Adresse	
På det grønne område nær Emil Reesens Vej 103 7500 Holstebro	
<i>Ændret af Per Graversen, 25. jan 2023, 09:26</i>	
Legeplads ansvarlig	OK
Ejerlauget- ellebæk 3 Holstebro	
Marianne Petersen Riisagersvej 18. 7500 Holstebro tlf. 60708967 Mail: powerinvi2@gmail.com	
<i>Ændret af Per Graversen, 25. jan 2023, 09:26</i>

Opsummering.

Der er 1 redskaber med mærket Rød
Der er 5 redskaber med mærket Gul
Der er 1 redskaber med mærket Grøn

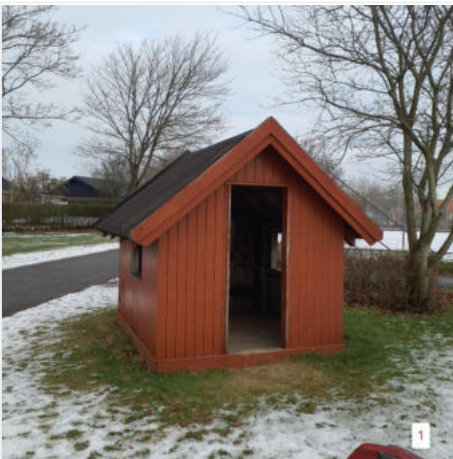
1 - 24. jan 2023, 11:12

Redskabet er ikke mærket korrekt.
Alle redskab skal være mærket tydeligt og holdbart så det kan ses fra jord niveau.
1. Producentens navn og adresse.
2. Redskabet identifikation og fremstillings år
3. Denne Europæiske standards nummer og udgivelses år dvs. EN 1176-1:2017.
4. Et nulpunkt.

DS/EN 1176-1:2017 punkt 7.1 – Identifikation af redskaber

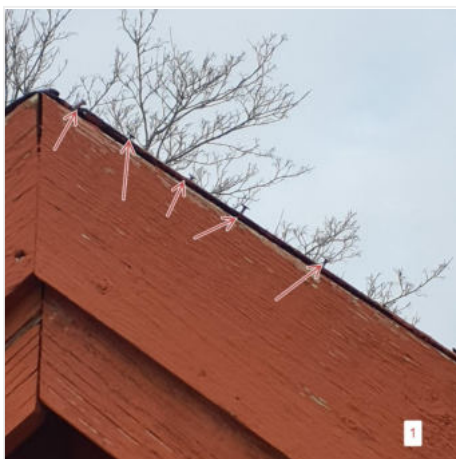
1 - 24. jan 2023, 11:12

Der mangler kontrol af fastgørelse elementer. Papsømmene der holder tagpappet har arbejdet sig ud.

DS/EN 1176-7:2020 punkt 7.1 – Rutinemæssig vedligeholdelse

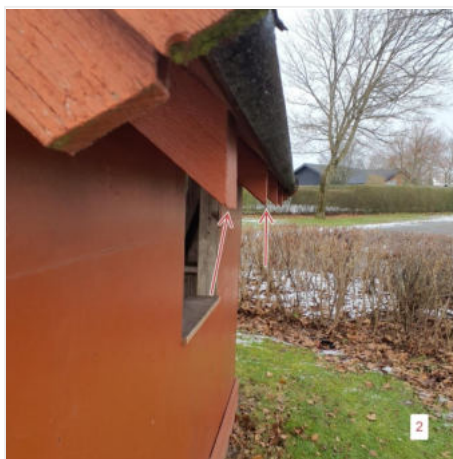
2 - 24. jan 2023, 11:12

Der må ikke være skarpe kanter. Spidsen af spær enderne er meget skarpkantet.

Det skønnes, at hvis barnet utilsigtet støder mod enderne, kan den forårsage en flænge i huden.

DS/EN 1176-1:2017 punkt 4.2.5 – Redskabers finish

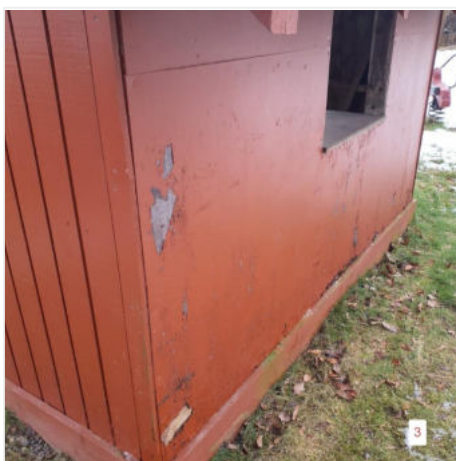
3 - 24. jan 2023, 11:13

Manglende rutinemæssig vedligeholdelse

Træværket trænger til overfladebehandling.

DS/EN 1176-7:2020 punkt 7.1 – Rutinemæssig vedligeholdelse

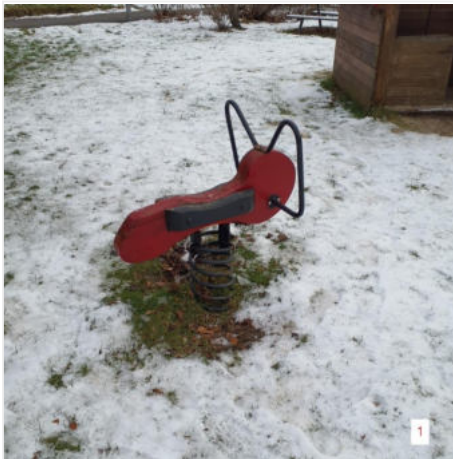
1 - 24. jan 2023, 11:15

Redskabet er ikke mærket korrekt.

DS/EN 1176-1:2017 punkt 7.1 – Identifikation af redskaber

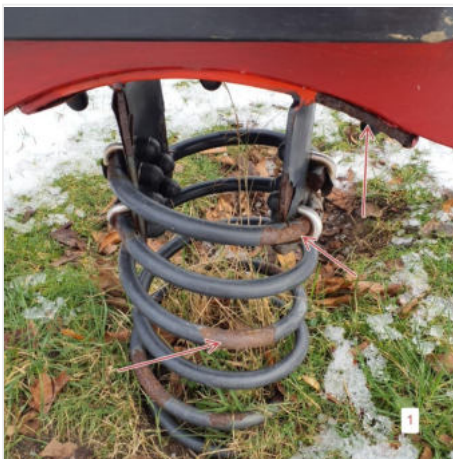
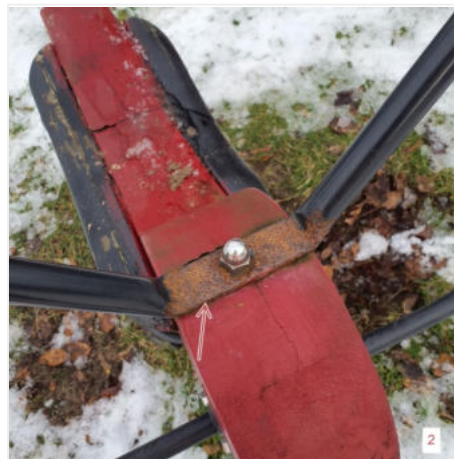
Metaldele skal være bestandige over for atmosfæriske påvirkninger eller have en overfladebehandling, der er det.

Her er stålet rustet.

DS/EN 1176-1:2017 punkt 4.1.4 - Metaller

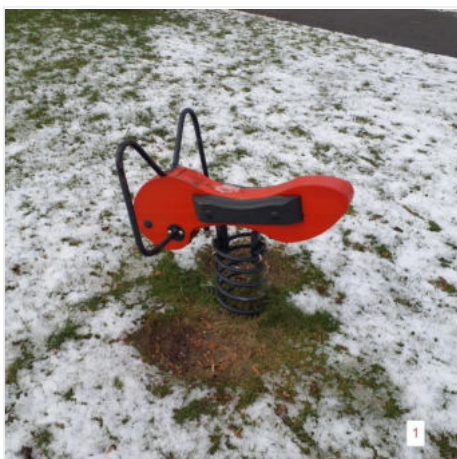
1 - 24. jan 2023, 11:16

Redskabet er ikke mærket korrekt.

DS/EN 1176-1:2017 punkt 7.1 – Identifikation af redskaber

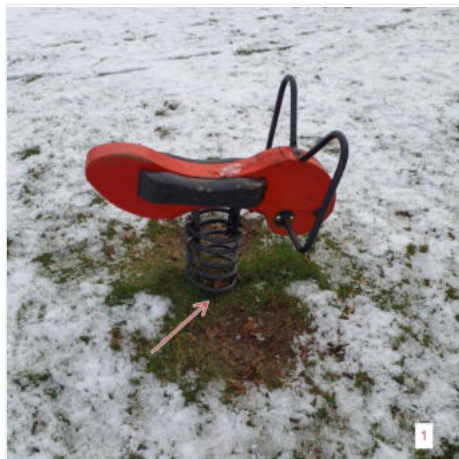
1 - 24. jan 2023, 11:17

Der mangler efterspænding af fastgørelse elementer.

Forbindelsesleddet mellem forankringsdelen i jorden og den del af redskabet der er over jorden, er ved at gå fra hinanden.

DS/EN 1176-7:2020 punkt 7.1 – Rutinemæssig vedligeholdelse

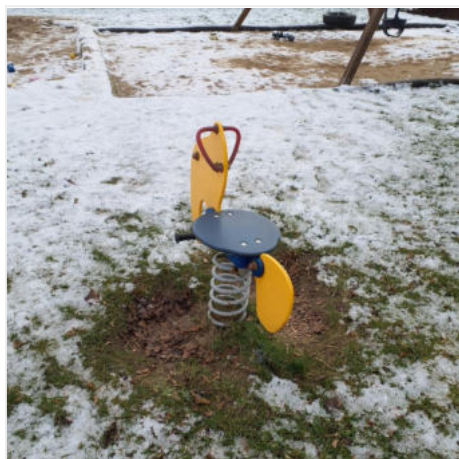
1 - 24. jan 2023, 11:17

Mærkningen af redskabet har man kunne læse engang.

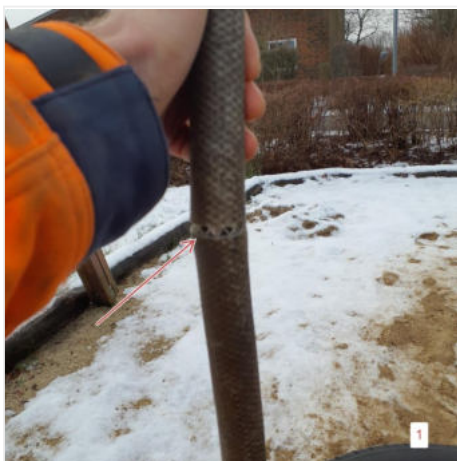
1 - 24. jan 2023, 11:25

Manglende korrigerende vedligeholdelse.

redskabet er i stykker. Kædebeskyttelsen er revnet.

DS/EN 1176-7:2020 punkt 7.2 – Korrigerende vedligeholdelse

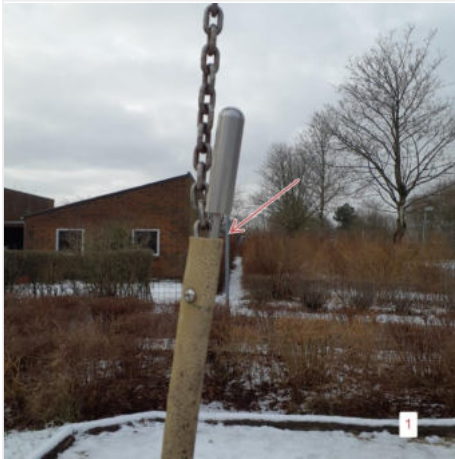
1 - 24. jan 2023, 11:26

Risiko for fastklemning af fingre.

Der må ikke være åbninger mellem 8- og 25 mm, som kan fange børns fingre. Hvis der er risiko for fald til et laver liggende stødområde eller hvis der er tvungenbevægelse.

Her er der risiko for fastklemning af fingrene mellem kædebeskyttelsen og kæden.

DS/EN 1176-1:2017 punkt 4.2.7.6 – Fastklemning af fingre

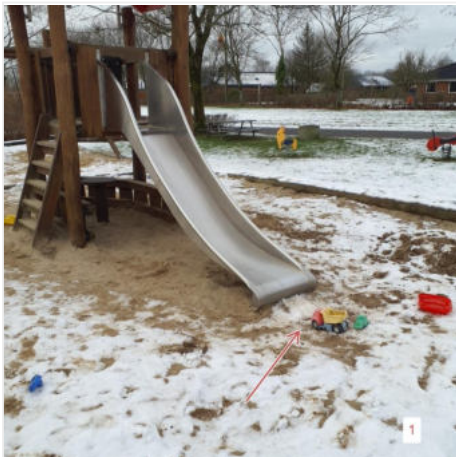
1 - 24. jan 2023, 11:28

Manglende rutinemæssig vedligeholdelse.

Der ligger genstande i faldrummet.

Det er en del af den rutinemæssige vedligeholdelse, at det sikres, at faldrummet er fri for forhindringer.

DS/EN 1176-7:2020 punkt 7.1 – Rutinemæssig vedligeholdelse

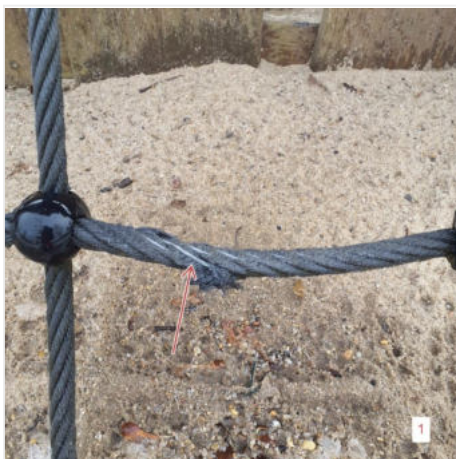
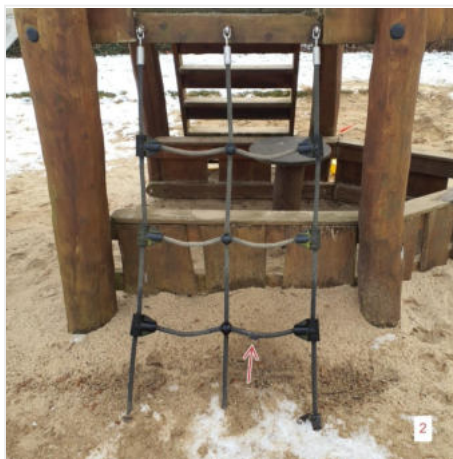
Ståltøve der anvendes til klatretøve og klatrenet og hængetøve mm, skal være beklædt med tråd så der ikke slides direkte på stålwirene i rebet. Her slides der direkte på stålwirene.

DS/EN 1176-1:2017 4.2.12.4- Ståltøve.

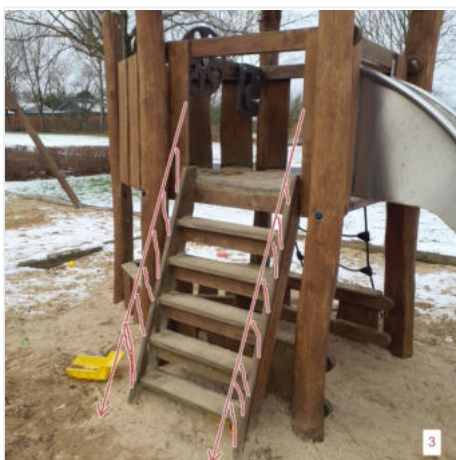
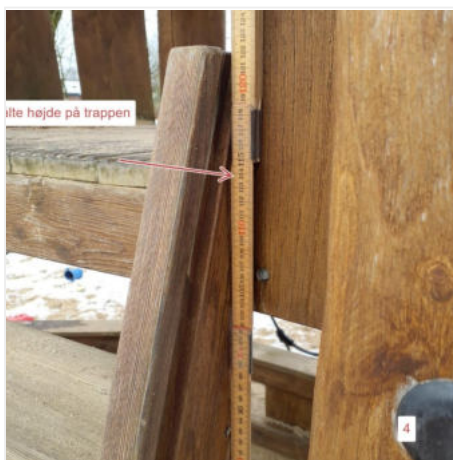
På trapper til platforme der er mere end 100 cm højde skal der være side afskærmning fra første trin. Side afskærmningen må max være 60 mm bred, med mindre der monteres en håndliste. Der må max være 85 cm. målt lodret fra trinfalden optil overkant sideafskærmningen, med mindre der er monteret en håndliste.

Her er højden målt til ca. 114 cm. Så der mangler sideafskærmning på trappen

DS/EN 1176-1:2017 punkt 4.2.9.2 – Trapper

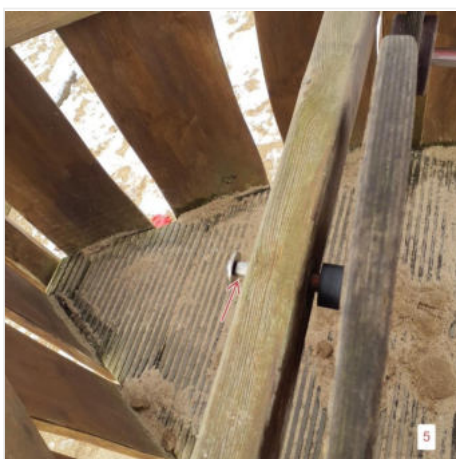
5 - 24. jan 2023, 11:30

Manglende korrigerende vedligeholdelse.

redskabet er i stykker. Der mangler en afstandstykke.

DS/EN 1176-7:2020 punkt 7.2 – Korrigerende vedligeholdelse

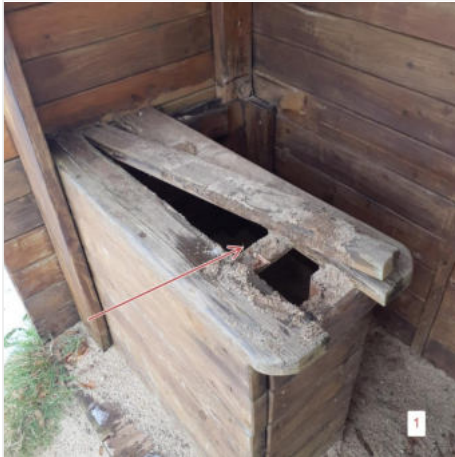
1 - 24. jan 2023, 11:32

Manglende korrigerende vedligeholdelse.

redskabet er i stykker.

DS/EN 1176-7:2020 punkt 7.2 – Korrigerende vedligeholdelse

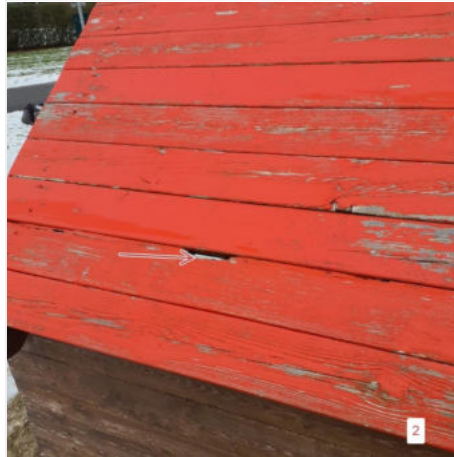
2 - 24. jan 2023, 11:33

Manglende korrigerende vedligeholdelse.

redskabet er i stykker. der er hul i taget.

DS/EN 1176-7:2020 punkt 7.2 – Korrigerende vedligeholdelse

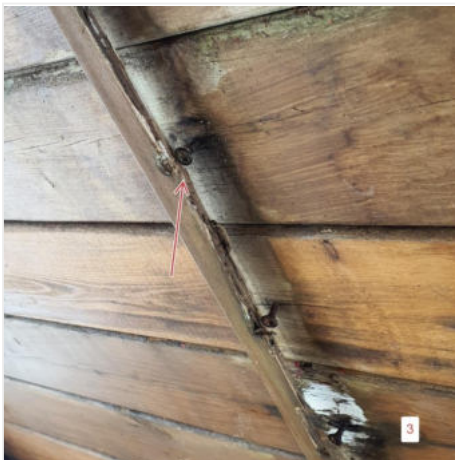
3 - 24. jan 2023, 11:34

Manglende korrigerende vedligeholdelse.

redskabet er i stykker. liste er i stykker.

DS/EN 1176-7:2020 punkt 7.2 – Korrigerende vedligeholdelse
